COMUNE DI TIANA

Interventi di sistemazione e messa in sicurezza della
viabilità urbana, rurale e messa in sicurezza dell'immobile
ripetitore in località Ghennerilai - L.34/2019

PROGETTO DI FATTIBILITA' TECNICA ED ECONOMICA

RELAZIONE TECNICA ILLUSTRATIVA

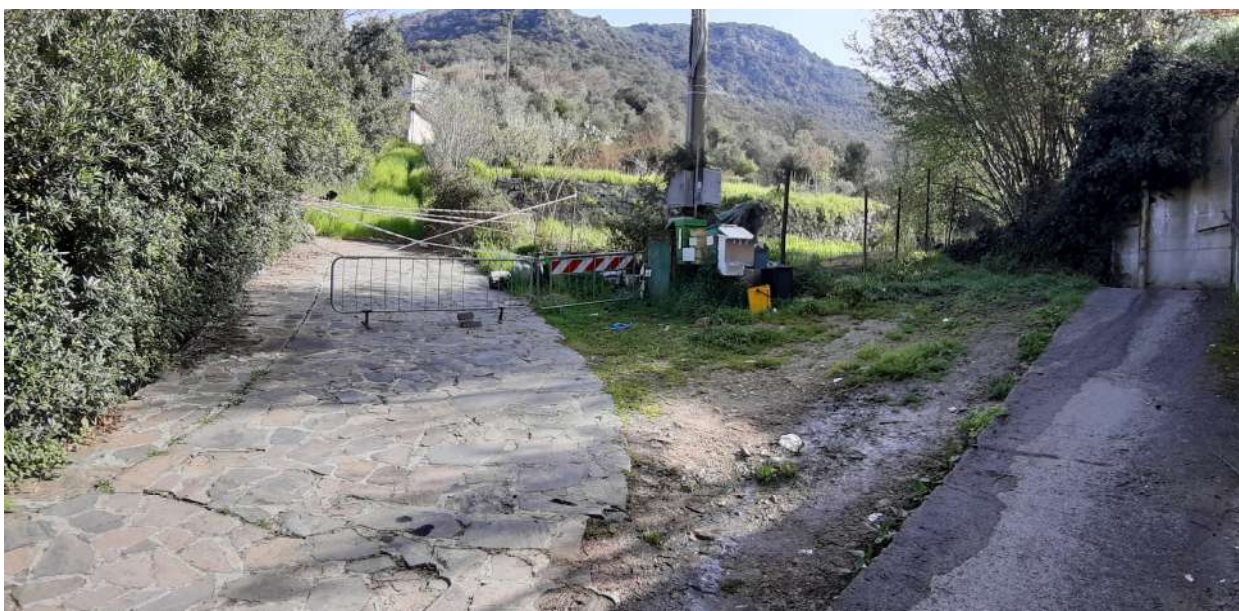
Intervento Vico Nazionale V

INTERVENTO 1: La pavimentazione in selciato presenta uno sgretolamento del manto di calpestio, con la presenza di un buco creato dall'acqua piovana. Una parte del vicolo risulta non pavimentata, questo fa sì che ogni volta che piove tutti i detriti vadano sulla via Nazionale creando pericolo sull'arteria principale del paese.

Questo intervento prevede la demolizione della pavimentazione in selciato e cls, lo scavo a sezione obbligata per verificare e ripristinare l'area danneggiata, il ripristino del buco creato dall'acqua con un getto di calcestruzzo per la riparazione della spalla laterale del canale in cls, ed una volta riparato verrà riempito costipato e realizzato un getto di calcestruzzo con rete elettrosaldata per la realizzazione della pavimentazione in selciato. Lateralmente si trova un pezzo di viabilità non pavimentata, dove verrà eseguita una scarifica dello strato superficiale per asportare il terreno organico. Successivamente verrà realizzato un pacchetto stradale che comprende un sottofondo di tout venant, una platea in cls e una pavimentazione in selciato come la tipologia già presente in loco.

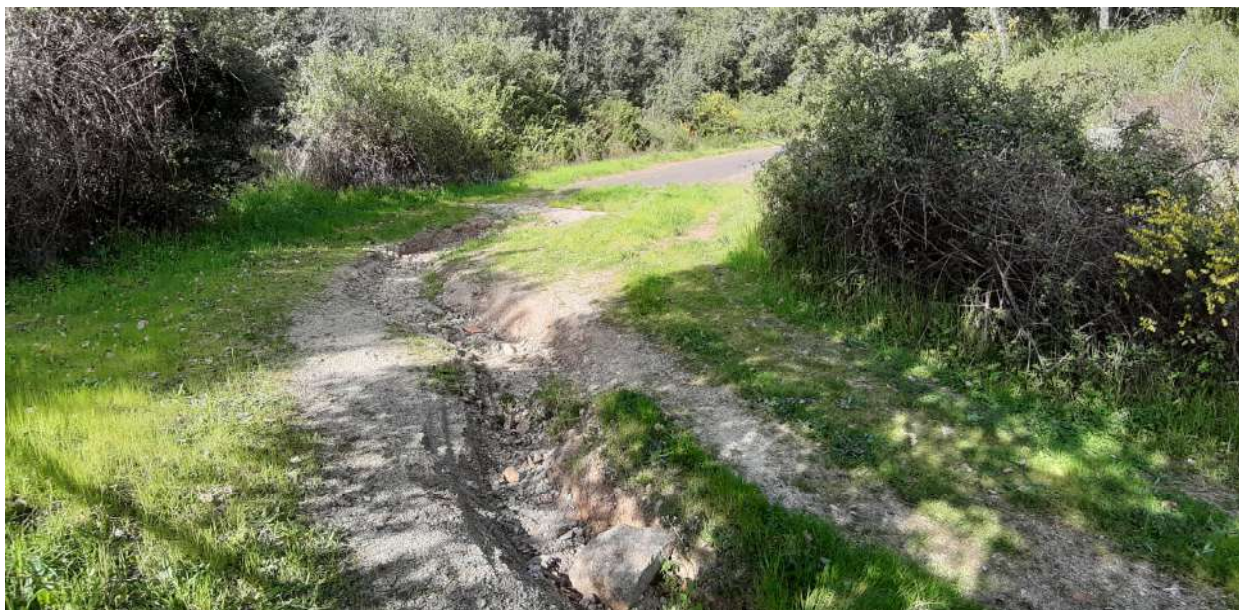
Intervento strada ripetitori

INTERVENTO 2: La strada di accesso ai ripetitori ha una conformazione con una pendenza molto elevata, con una larghezza che varia da 3 a 4 mt. E' stata realizzata con una pavimentazione in terra battuta nel primo tratto, mentre il tratto centrale sino al cancello che delimita l'area dei ripetitori è stata bitumata con una cunetta alla francese in cls sul lato destro. Data la notevole pendenza e la poca regimazione idraulica, l'acqua scorrendo nel tratto di strada asfaltata arriva sino alla strada in terra battuta a valle, creando erosione e dei solchi che non favoriscono l'accesso alla zona dei ripetitori, impedendo al personale preposto di effettuare tutte le manutenzioni degli apparati radio.

L'intervento prevede la scarifica e la livellazione della strada esistente, il ripristino e la realizzazione cunetta trapezoidale laterale in terra, un ricarica di materiale arido stabilizzante, un getto di calcestruzzo con rete elettrosaldata per la sagomatura di un cunetta taglia flusso ruscellamento acque piovane tratto fine strada asfaltata inizio strada sterrata.

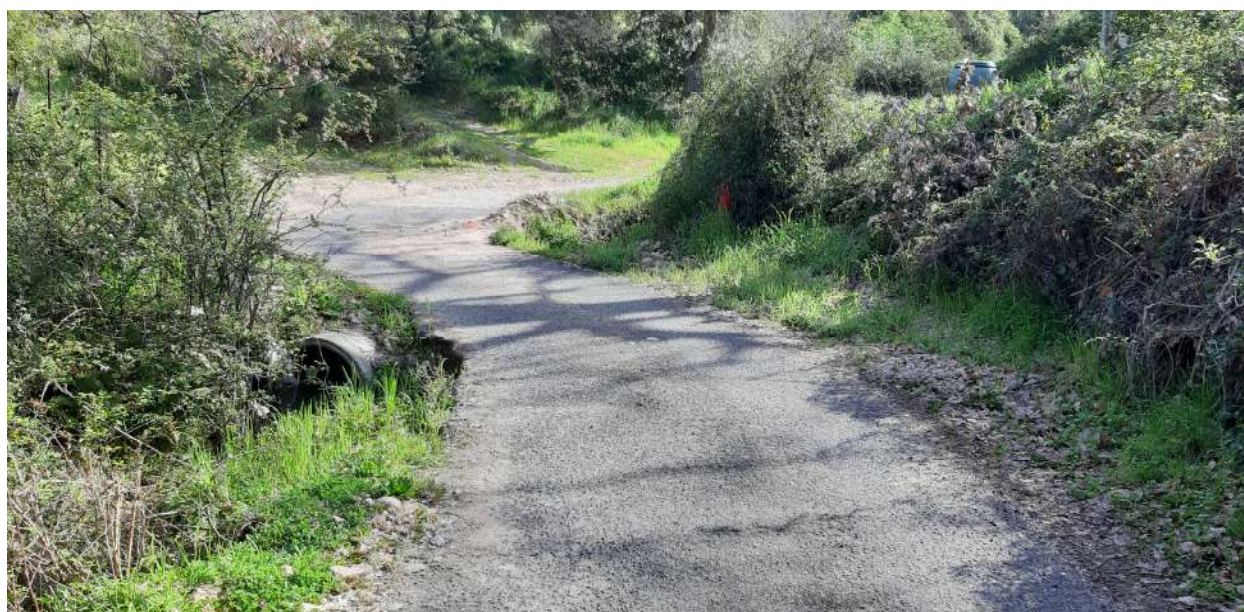
Intervento Su Mullone

INTERVENTO 3: E' situato nella zona di Su Mullone, dove la pavimentazione in bitume presenta delle lesioni e sgretolamenti di asfalto, dovute all'usura della viabilità e alle precipitazioni. Inoltre dai terreni limitrofi alla viabilità scendono le acque piovane di ruscellamento. La stradina è priva di regimazione idraulica e permette all'acqua di scorrere lungo la viabilità, arrivando sino alla strada principale. Lateralmente il rilevato stradale, essendo privo di opere di protezione, si sta riducendo, creando un restringimento della viabilità e dei cedimenti laterali all'area bitumata.

L'intervento prevede la demolizione della pavimentazione in bider ammalorata, lo scavo a sezione obbligata per preparazione muro di sottoscarpa, realizzazione di muro di sottoscarpa, regimazione idraulica della viabilità con tubature e cavalcafossi, ripristino pavimentazione viabilità.

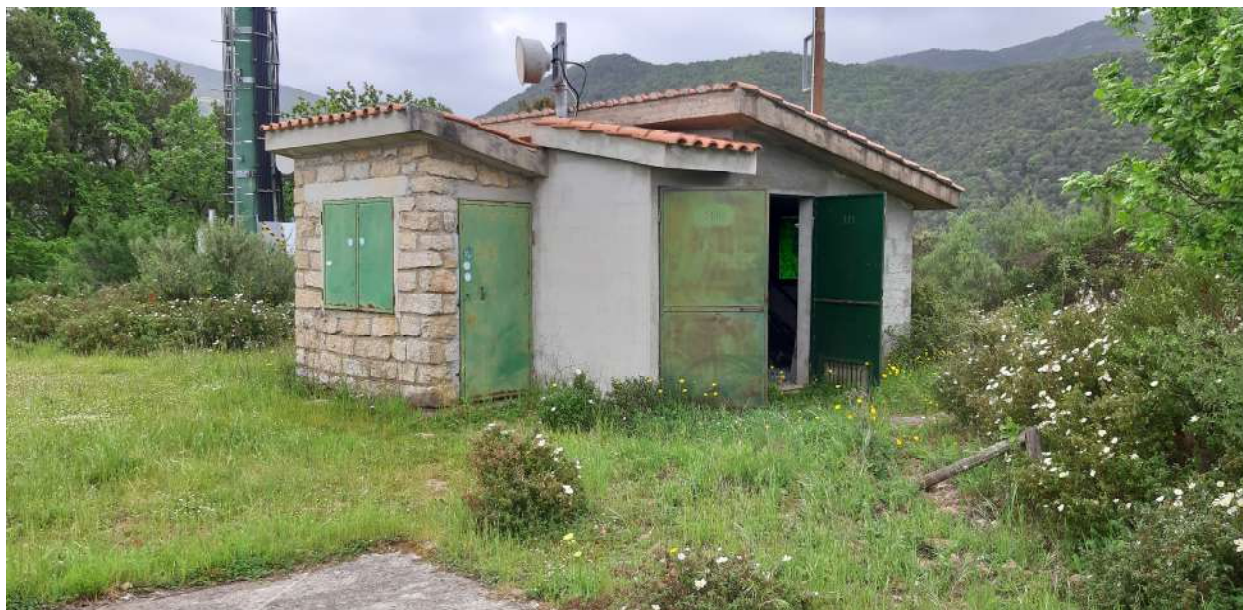
Intervento locale ripetitore loc. Ghennerilai

INTERVENTO 4: Questo intervento si trova nel locale in località Ghennerilai, in un locale adibito a deposito per l'attività sportiva di tiro al piattello ormai dismessa. I locali si trovano all'interno di uno stabile dove una parte di essi vengono utilizzati come locali che alloggiavano la strumentazione dei ripetitori. I due locali oggetto di intervento sono in uno stato conservativo non buono, ed è stato anche oggetto di opere vandaliche dove hanno portato via l'impianto elettrico al suo interno. I locali ospitavano anche una rete dati, che è stata danneggiata dai vandali. L'obiettivo è mettere in sicurezza il locale anche per essere di supporto per la sicurezza del cittadino.

Gli interventi da svolgere sono: la pulizia dei locali dai rifiuti abbandonati, sostituzione serrature e vetri danneggiati, riparazione e tinteggiatura infissi danneggiati, imbiancatura interna ed esterna vani, pavimentazione interna, riparazione impianto elettrico danneggiato dai vandali.

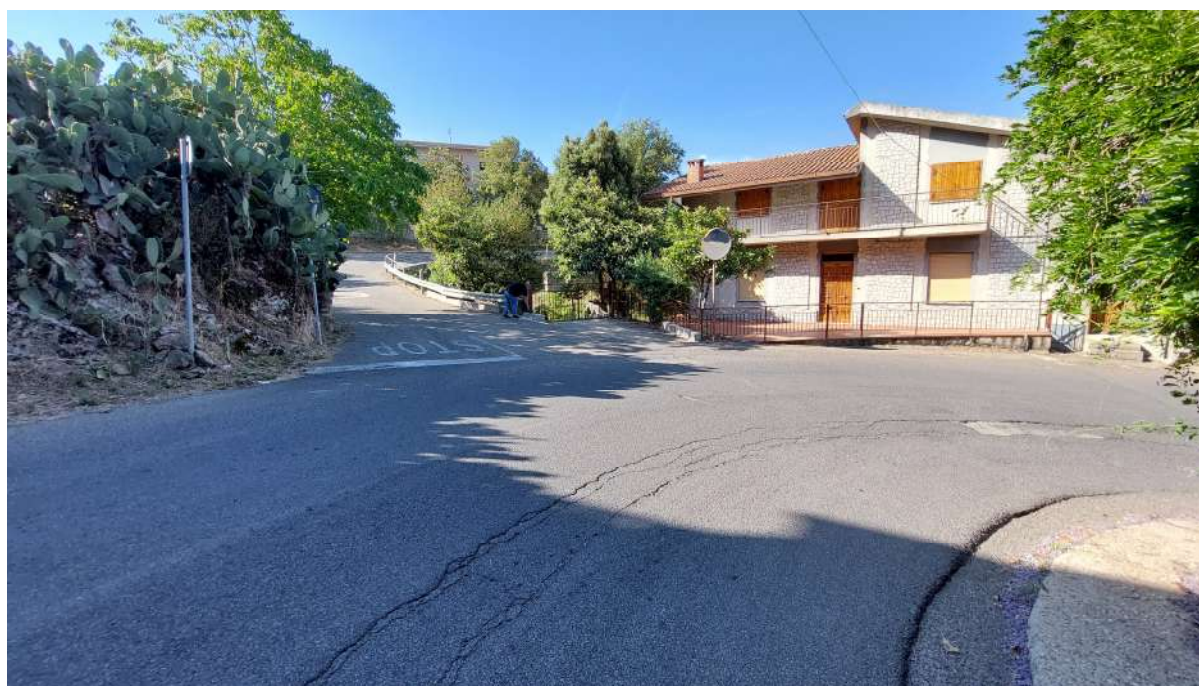
Intervento tra via Roma e tra vico I Roma

INTERVENTO 5: Questo intervento si trova tra via Roma e vico I Roma. In questa zona della viabilità manca completamente l'illuminazione cittadina, rendendo buio l'incrocio, con scarsa visibilità sia alle vetture che percorrono questo tratto, ma soprattutto ai pedoni che non vengono visti.

Gli interventi da svolgere sono: scavo a sezione obbligata per collegamento linea elettrica dal palo più vicino, messa in opera di pozzetto di intercettazione, scavo per fondazione palo illuminazione, stesura corrugato con collegamenti cavi elettrici, riempimento scavo, messa in opera di palo illuminazione con fondazione e corpo illuminante, ripristino pavimentazione.

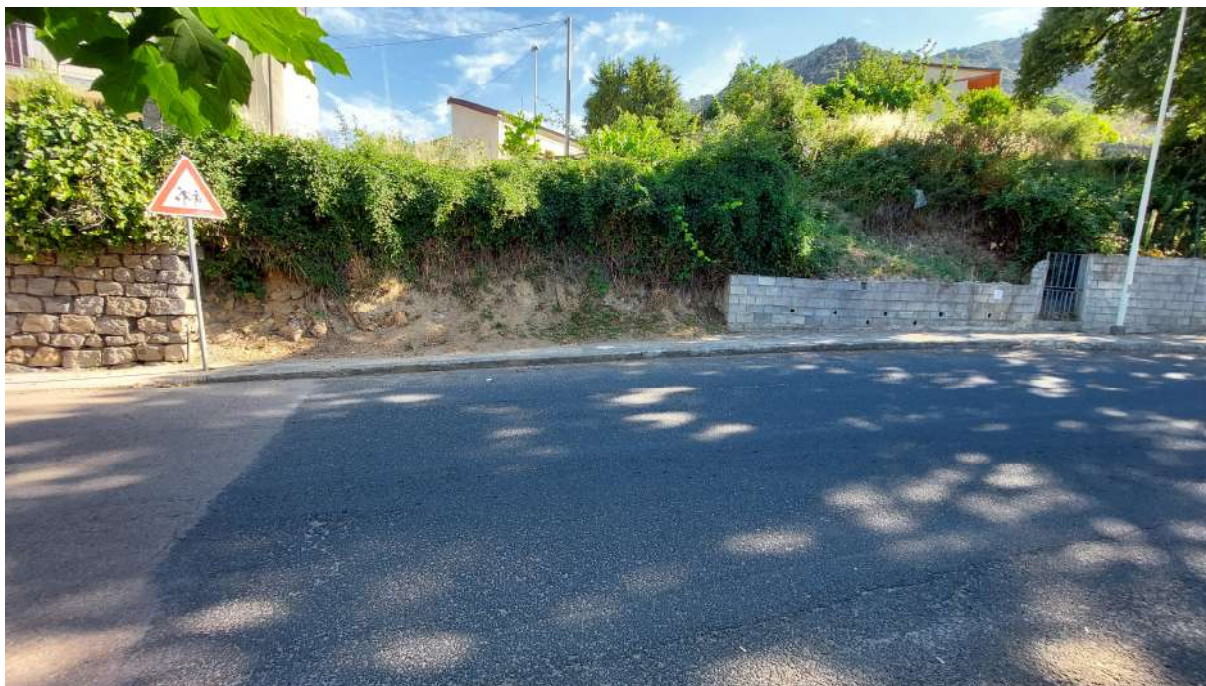
Interventi via Nazionale

INTERVENTO 6: L'intervento è ubicato in via Nazionale, ed interessa una parte di marciapiede in una zona in cui mancano opere per contenere i detriti, che staccandosi dai lati cadono sul marciapiede. Questo arreca danno alla pavimentazione del marciapiede e alle persone che rischiano di scivolare.

Gli interventi da svolgere sono la demolizione del marciapiede esistente con il successivo ripristino, scavo per la realizzazione della fondazione del muro di protezione, realizzazione fondazione in c.a, muro in pietra di altezza 1,5 mt.
